Sensores de oxígeno

Identificar causas de sensores dañados por contaminación y suciedad excesiva

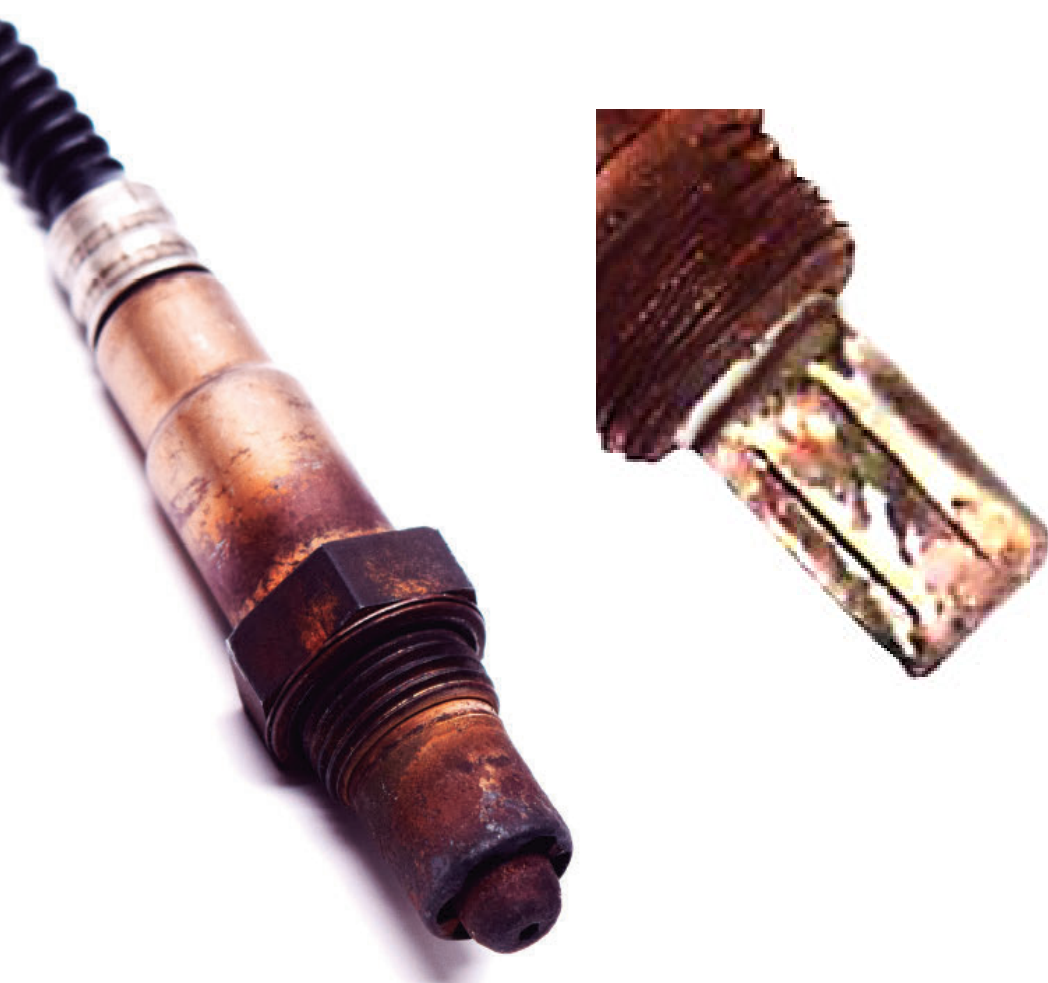
Oxidación corrosión

- Desgaste natural por tiempo de vida útil.
- Presencia de anti-congelante debido a empaque de cabeza dañada.
- Salpicadura por agua salada.

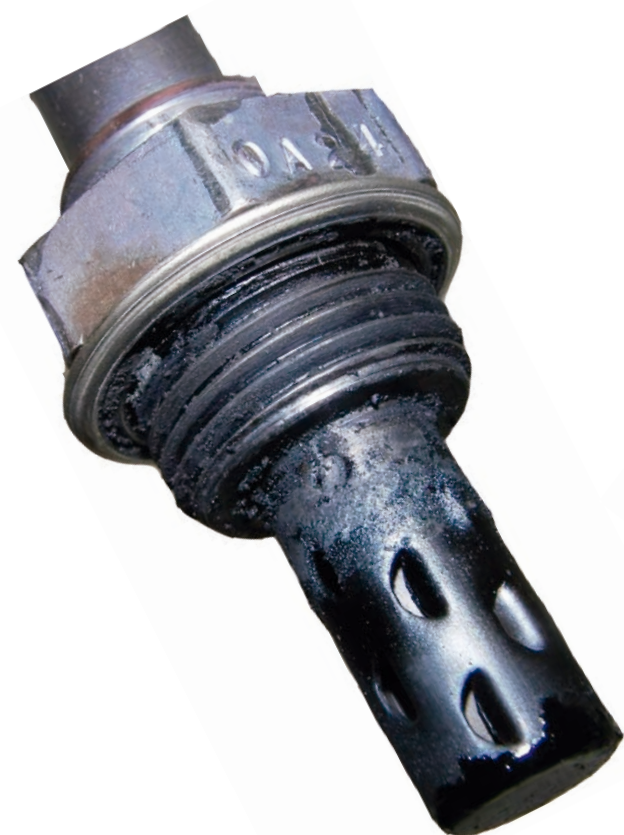
Aceite

- Guía de válvulas dañadas.
- Anillos de pistones desgastados.
- Excesivo nivel de aceite.
- Camisas con bruñido desgastado.
- Pistones dañados por desgaste.

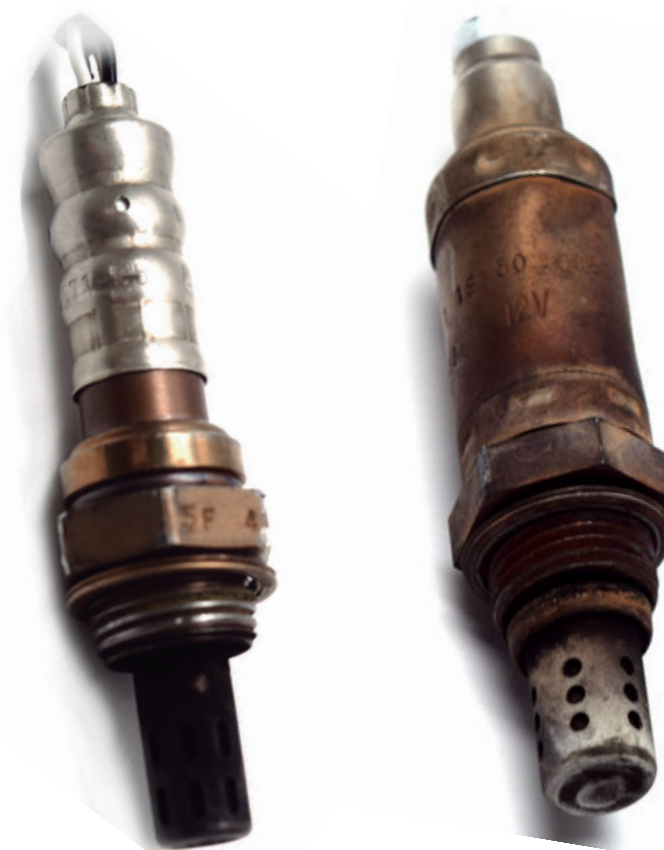
Tizne/Ollín

- Mezcla excesiva de gasolina en el proceso de combustión,
- Guía de válvulas dañadas.
- Filtro de aire obstruido.
- Inyector abierto.
- Problemas en el sistema de ignición.

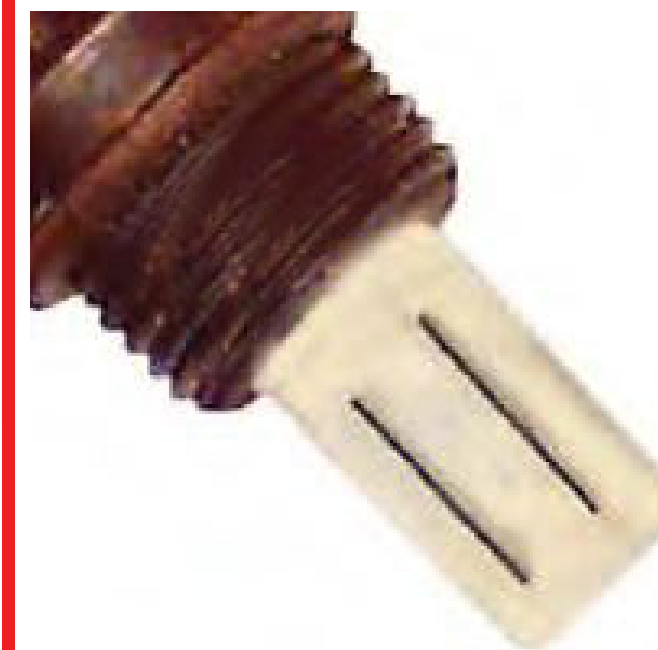
Silicon

- Mezcla excesiva de gasolina en uso inadecuado del silicón. (Cuando el silicon que contiene rtv en su ingrediente daña directamente el sensor de oxígeno.

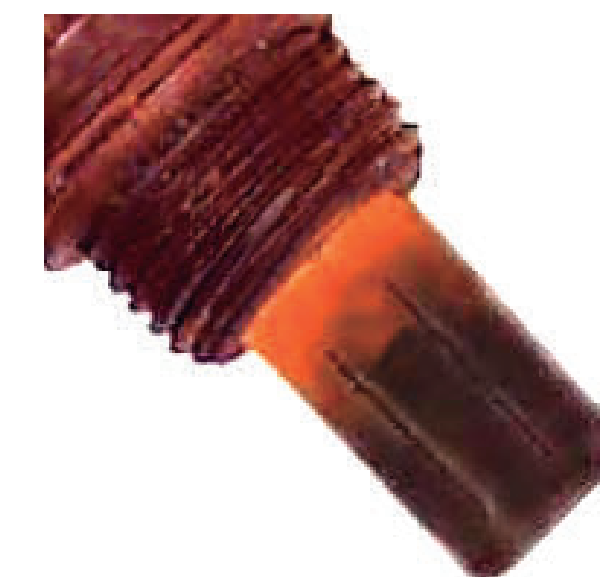
Plomo

- Uso de aditivos.
- Combustibles alterados

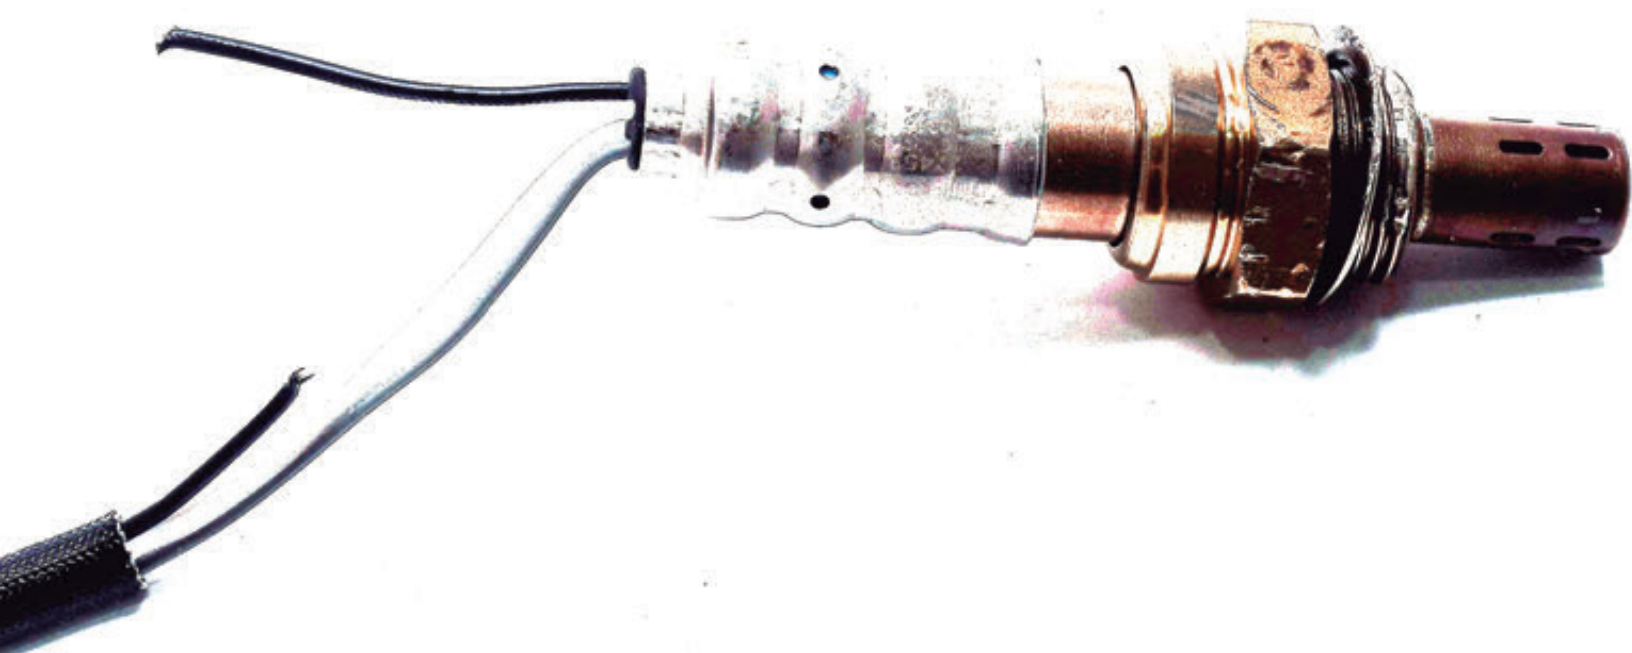
- Cortes y violaciones indebidas por mal manejo.

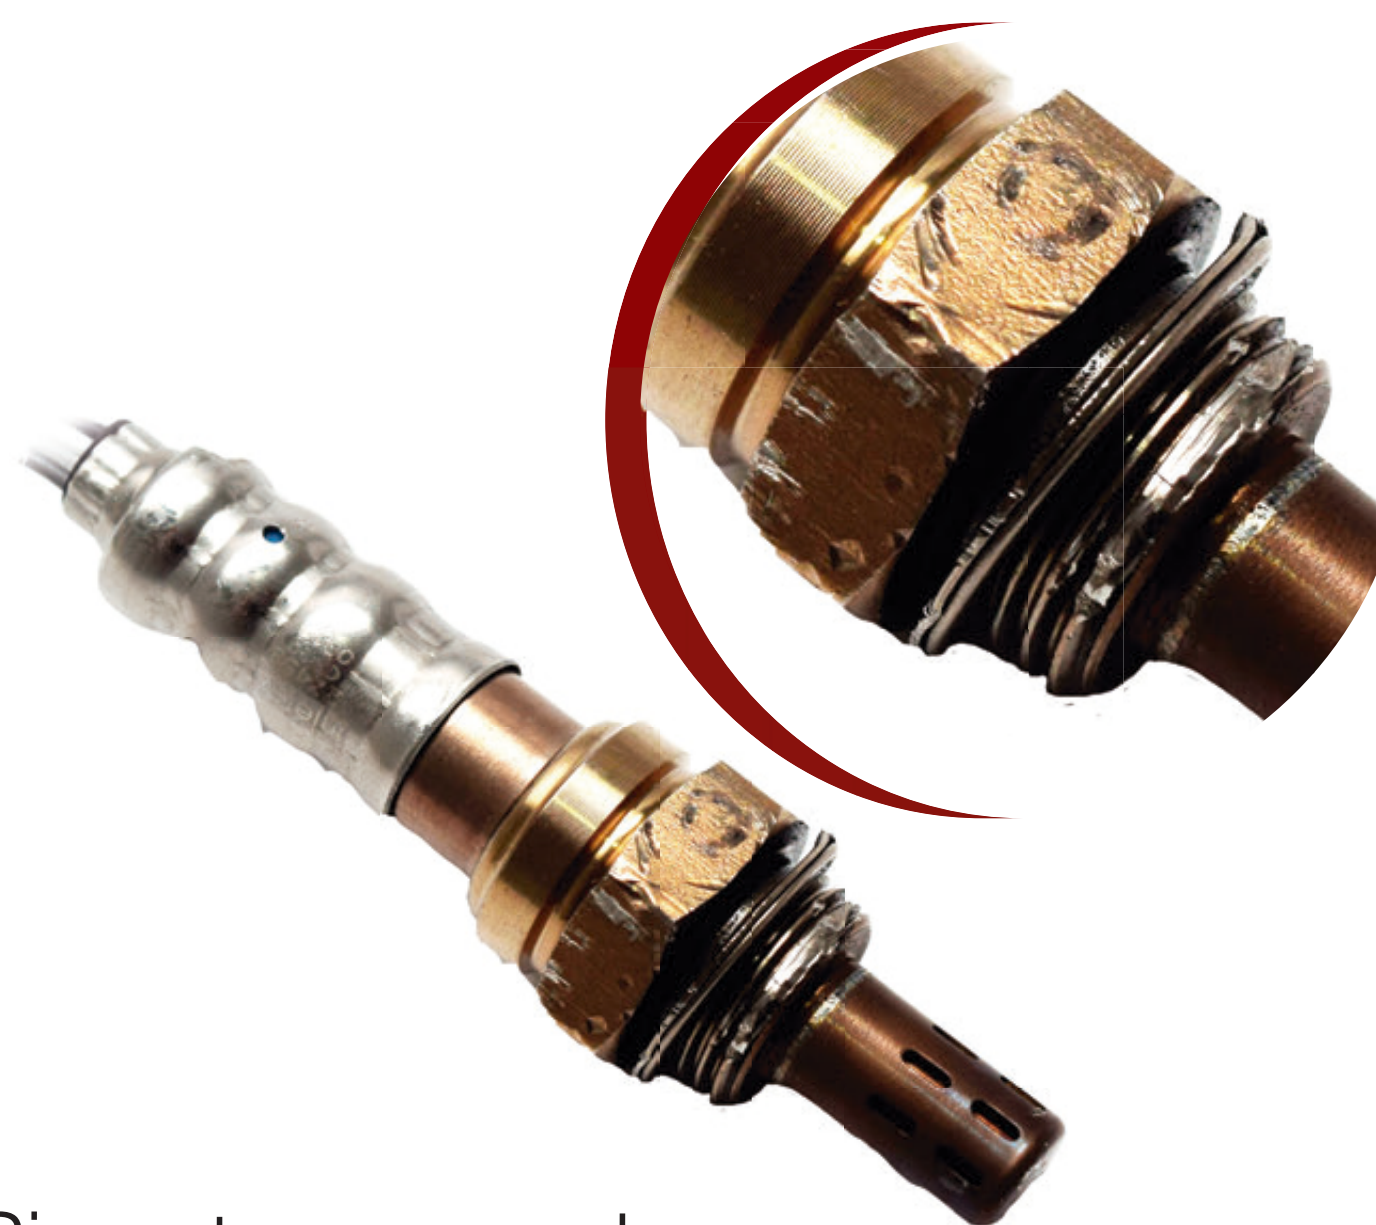
- Pieza trasroscada
Utilización de herramienta errónea para su instalación.

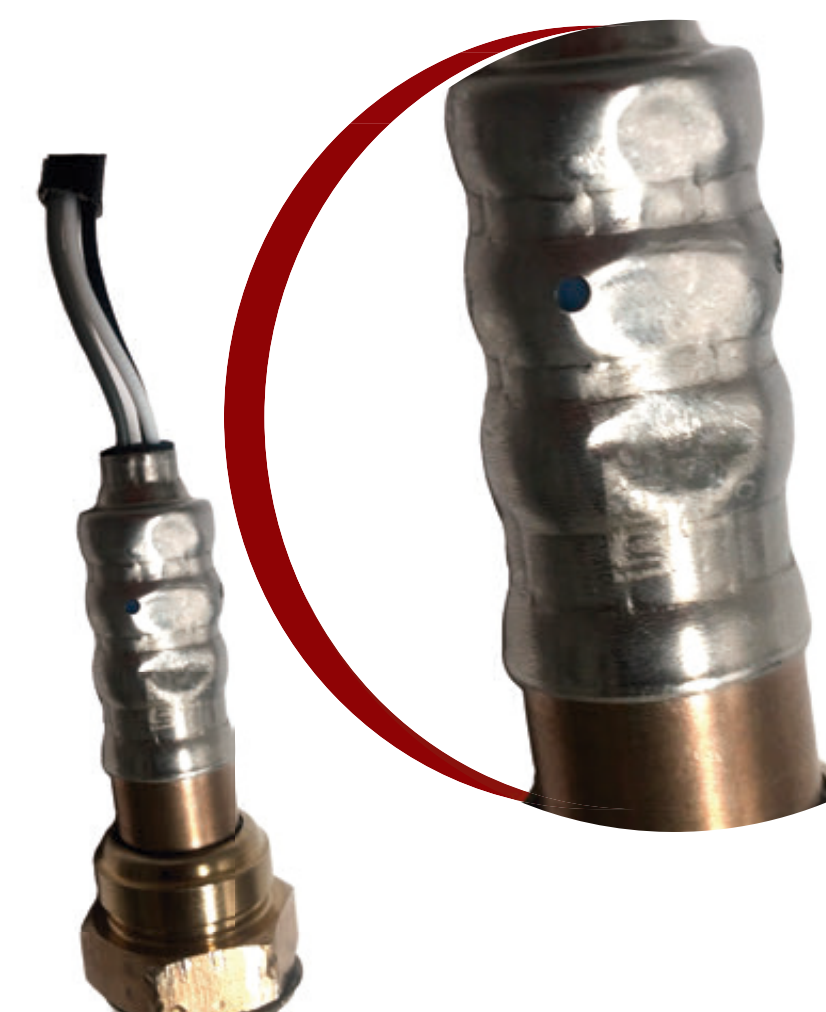
- Golpes y raspaduras por mal manejo.

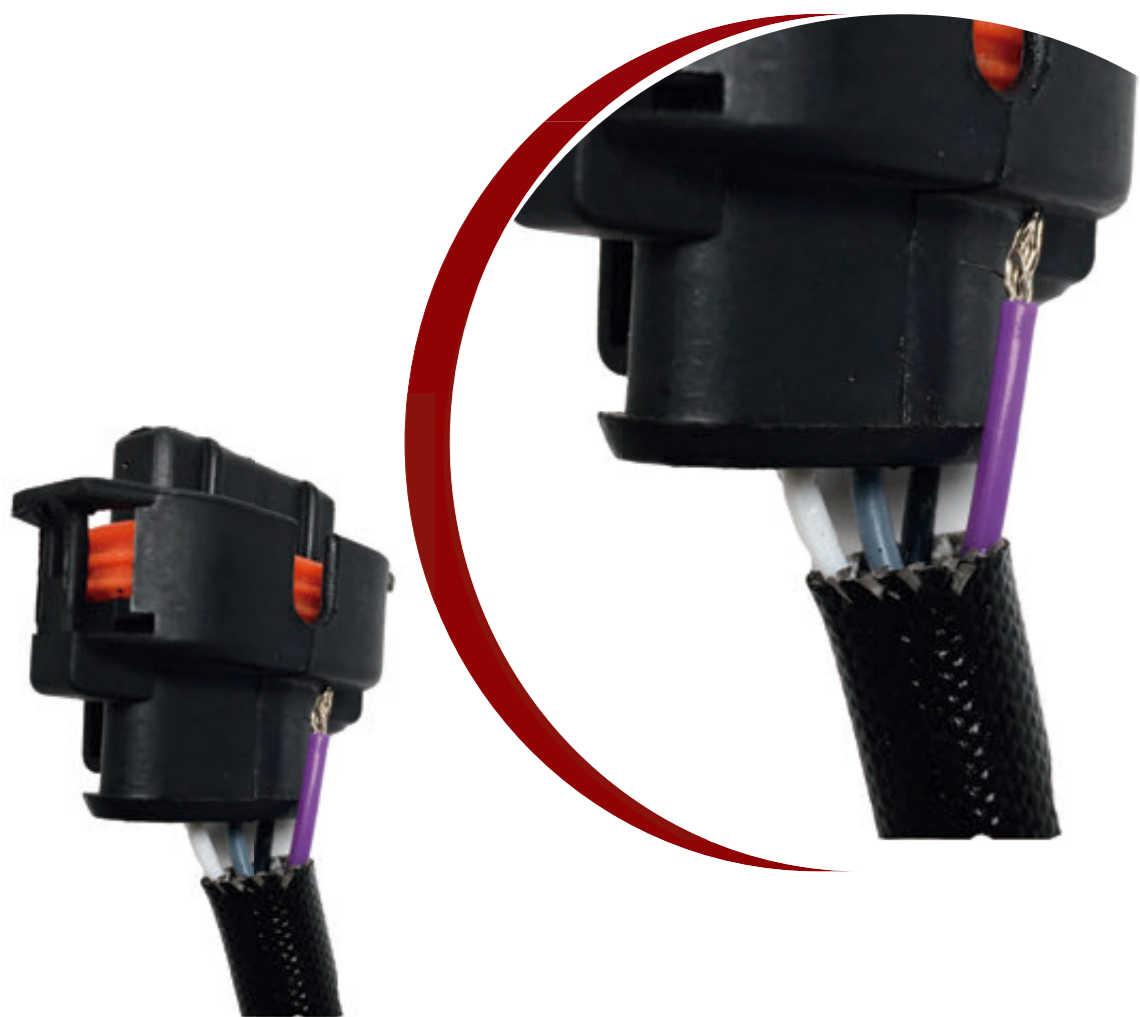
- Conector suelto.

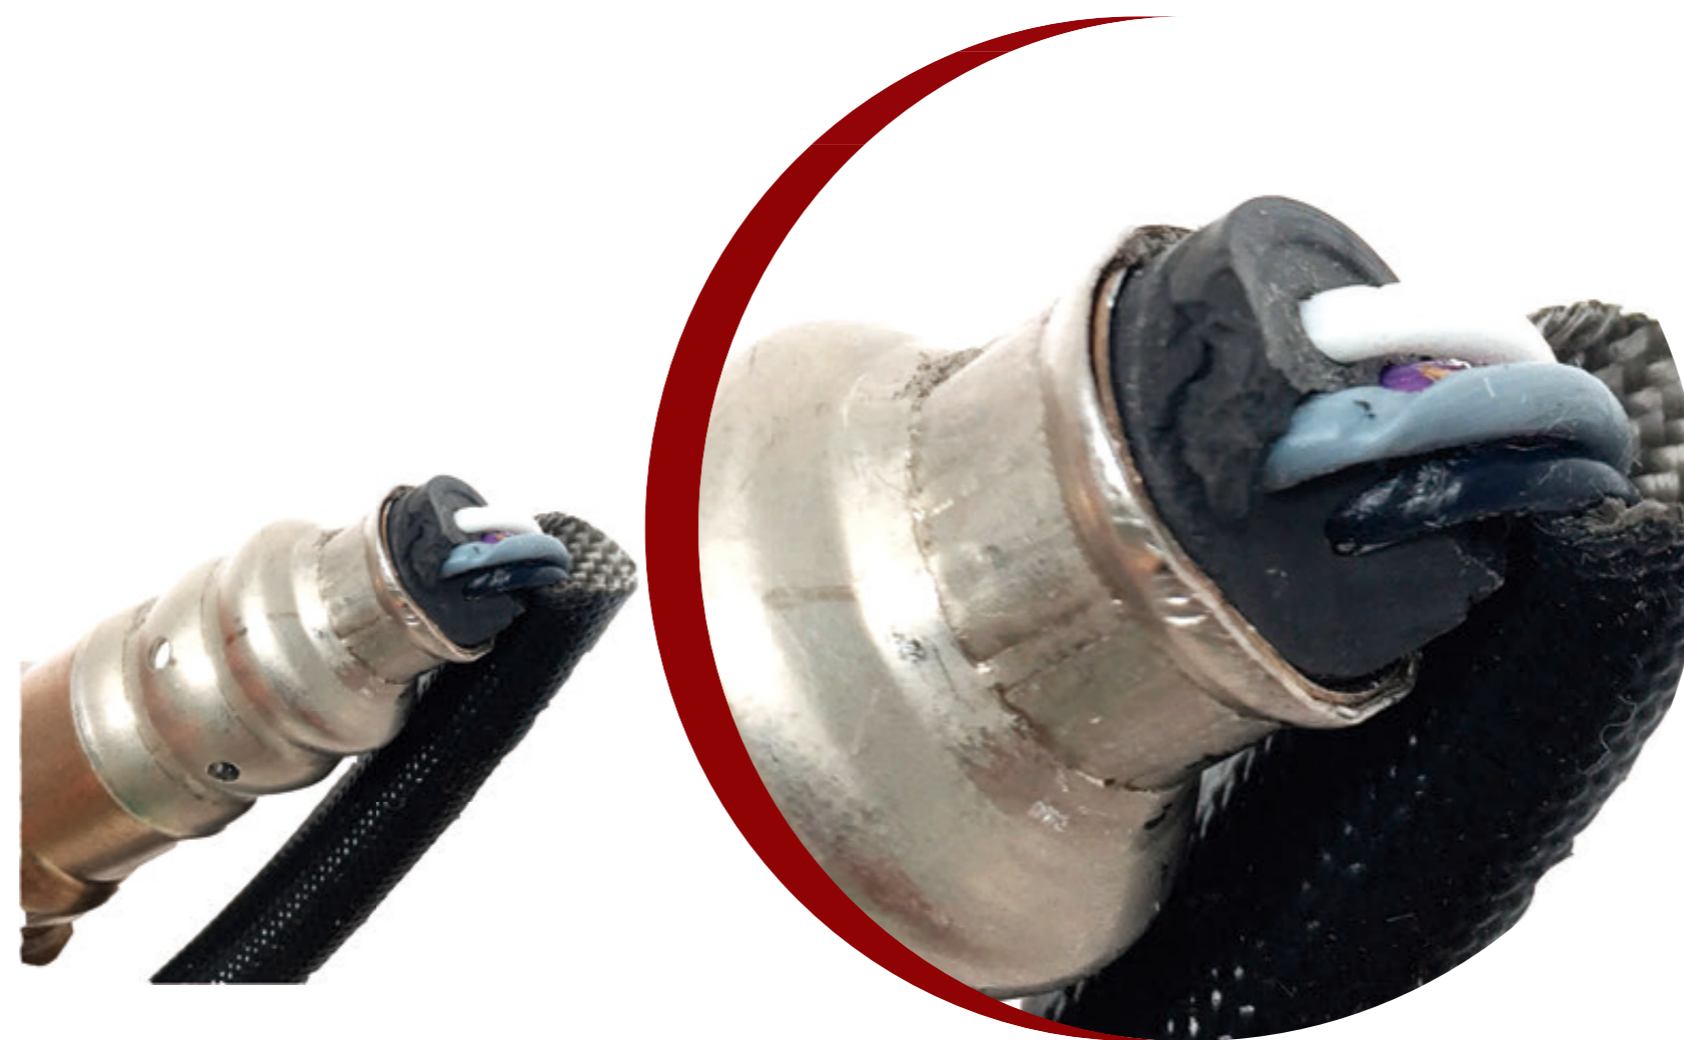
- Daños en la goma selladora (GROMET).

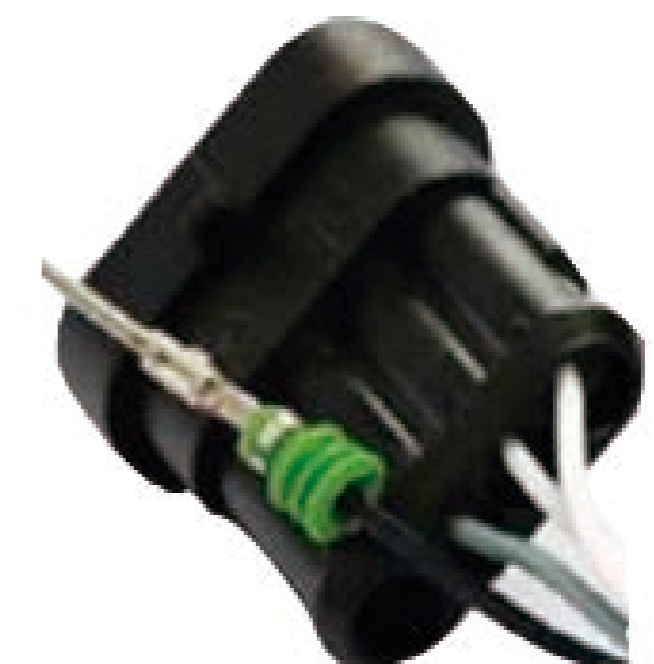
- Conector suelto tirado sin hilos.

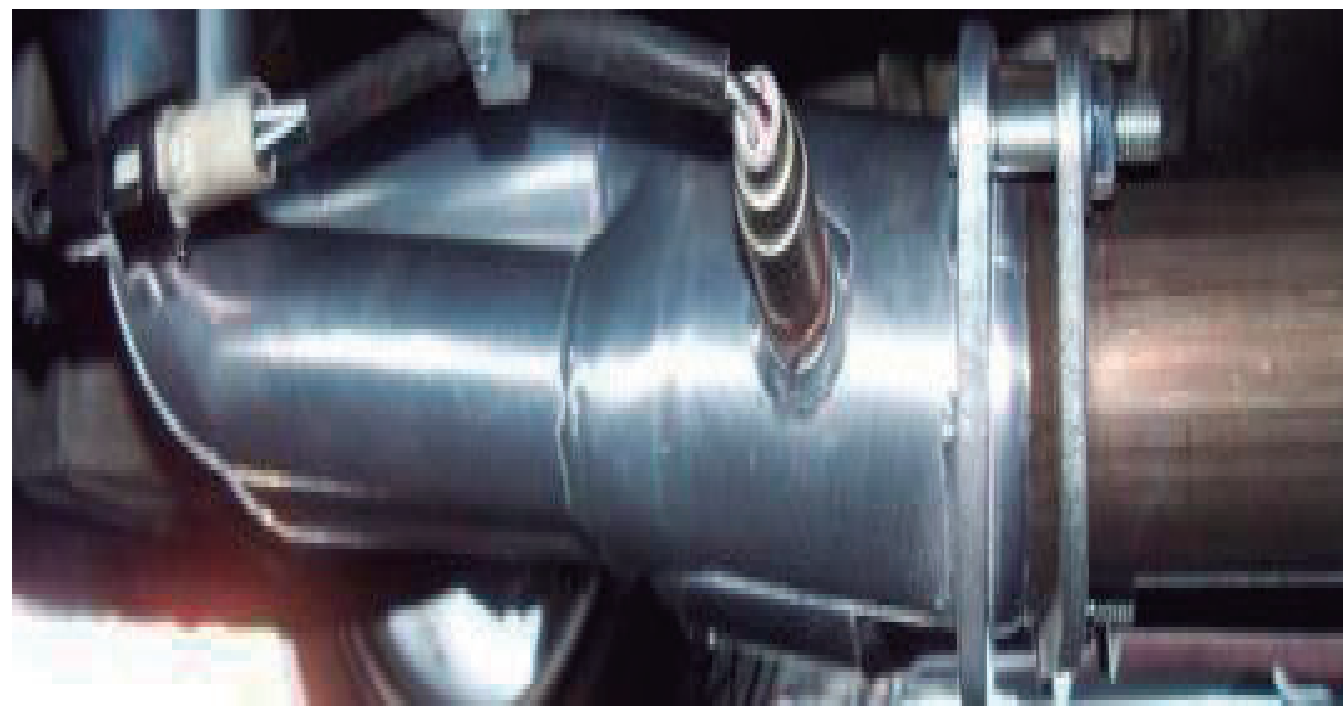
- **Instalación correcta**, no hay contacto de cables ni mazo con el múltiple de escape.

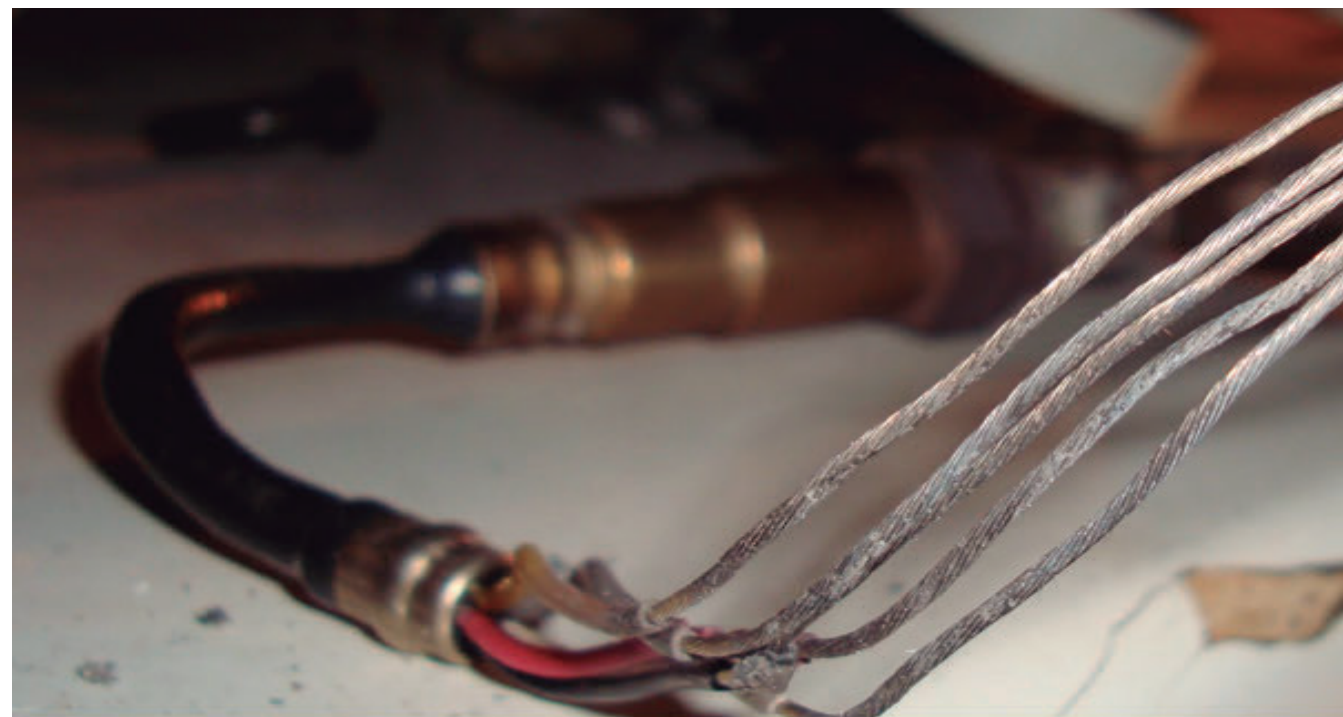
- **Instalación incorrecta**, sujeción de cables incorrecta, el mazo tiene contacto con el múltiple de escape causando el daño.
